東京電力福島原子力発電所  
事故調査委員会

## 報告書

National Diet of Japan  
Fukushima Nuclear Accident  
Independent Investigation Commission

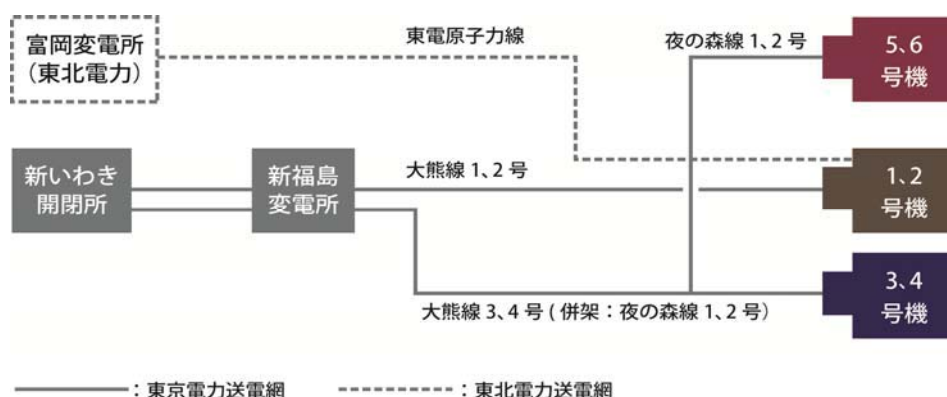
図2.1.2-3 福島第一原発への送電系統概略図<sup>17</sup>

そのため、今般の地震動により現実化した送電鉄塔の倒壊（5、6号機に接続する夜の森線1、2号）だけでなく、台風や竜巻、豪雪といった外部事象、意図的な破壊行為等の脅威に対しても脆弱性を有しており、3つの送電ルートがともに機能を失うか、新福島変電所又は新しいわき開閉所、及び富岡変電所からの送電機能を失うだけで、1～6号機全てが外部電源喪失に陥る状況だった。

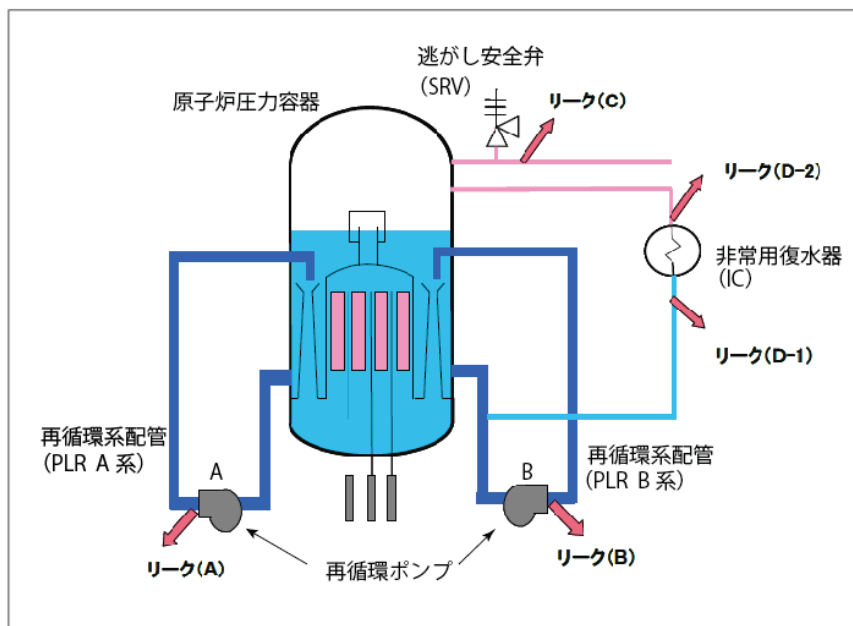
図2.2.2-1 1号機FTA 配管リーク箇所

「図2.2.2-1」は、そのFTA（「表2.2.2-1」参照）において想定されたリーク箇所（蒸気相または液相としての冷却材漏えい箇所）を示している。ICのドレン管（D-1）、蒸気管（D-2）、ICのドレン管接続側のB系再循環系配管（B）、非接続側のA系再循環系配管（A）、並びに主蒸気管（C）の計5カ所である<sup>141</sup>。

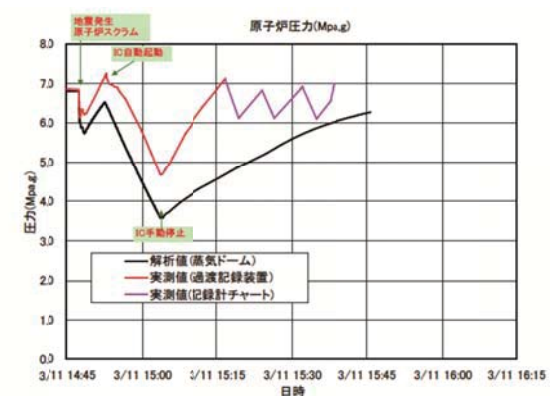
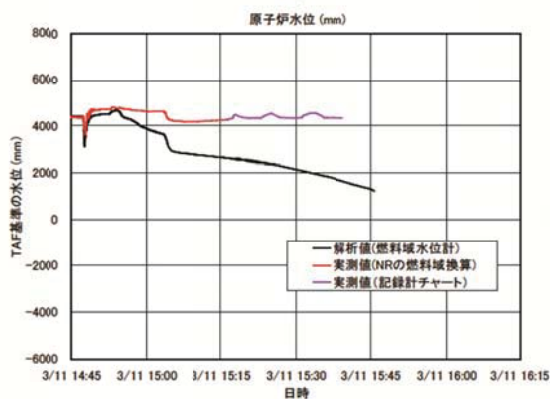
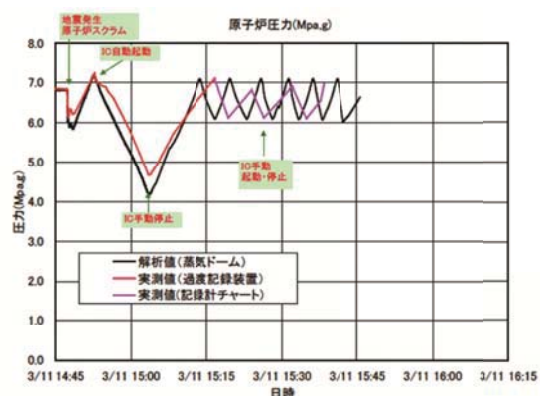
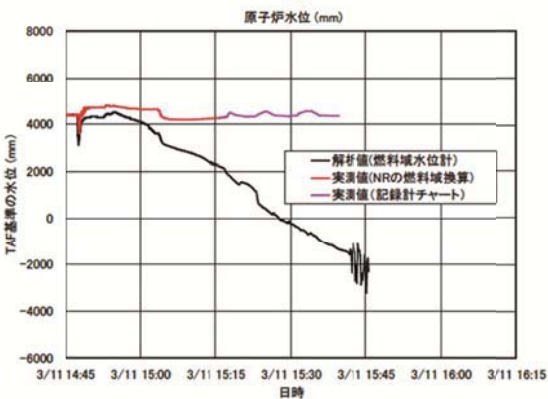
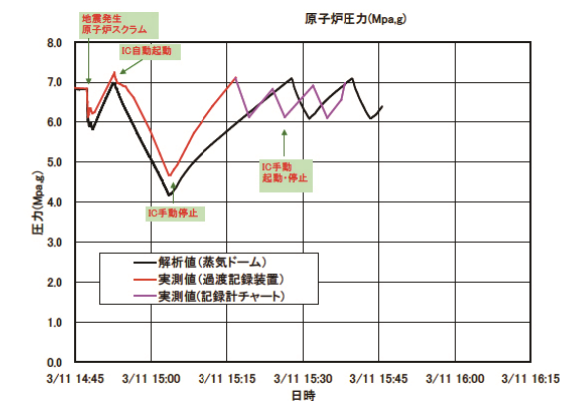
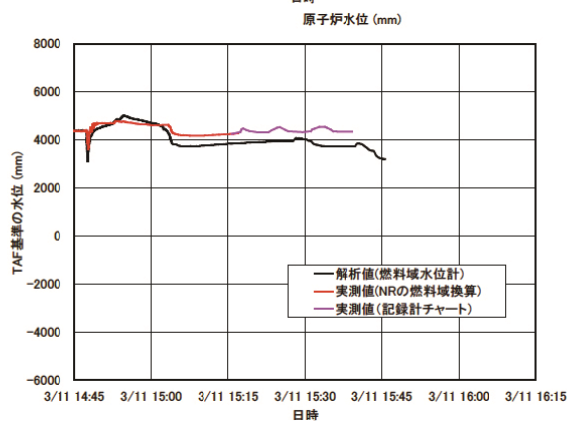
これらのケースでは漏えい面積が3cm<sup>2</sup>と、かなり大きな配管破損が仮定されているので、解析による原子炉水位は急速に降下していて、測定された実際の水位から大きく乖離している。このことから、地震直後に、IC配管（ドレン管）、再循環系配管（IC非接続側）、あるいは主蒸気管に、そのような大きな破損は生じなかったといえる（本報告書では取り上げないが、他のケースについても同様のことがいえる）。

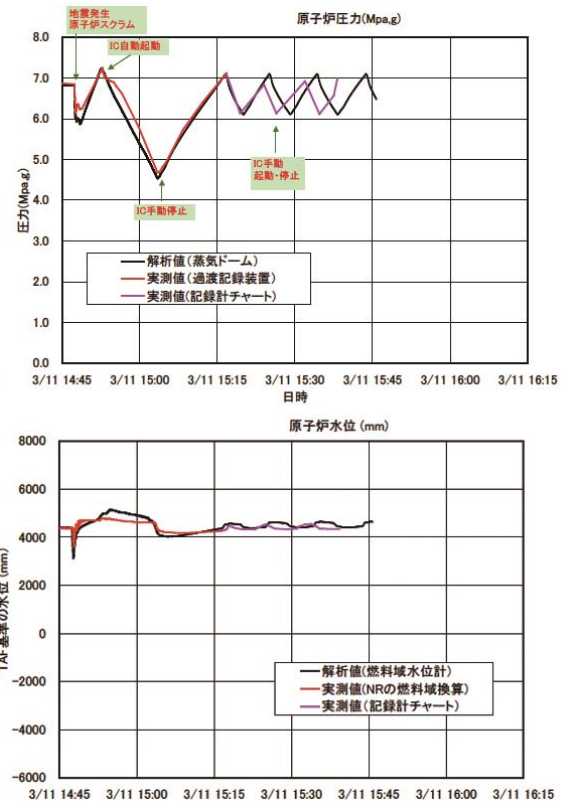
一方、漏えい面積が $0.3\text{cm}^2$ と非常に小さいにもかかわらず、ケースA-2の場合、1秒間当たりの冷却材喪失量は約2000ccになることが解析で分かっている。1時間で7.2t、10時間では72tにもなる。10時間以内に燃料損傷が起きていても不思議ではない大量冷却材喪失である<sup>143</sup>。

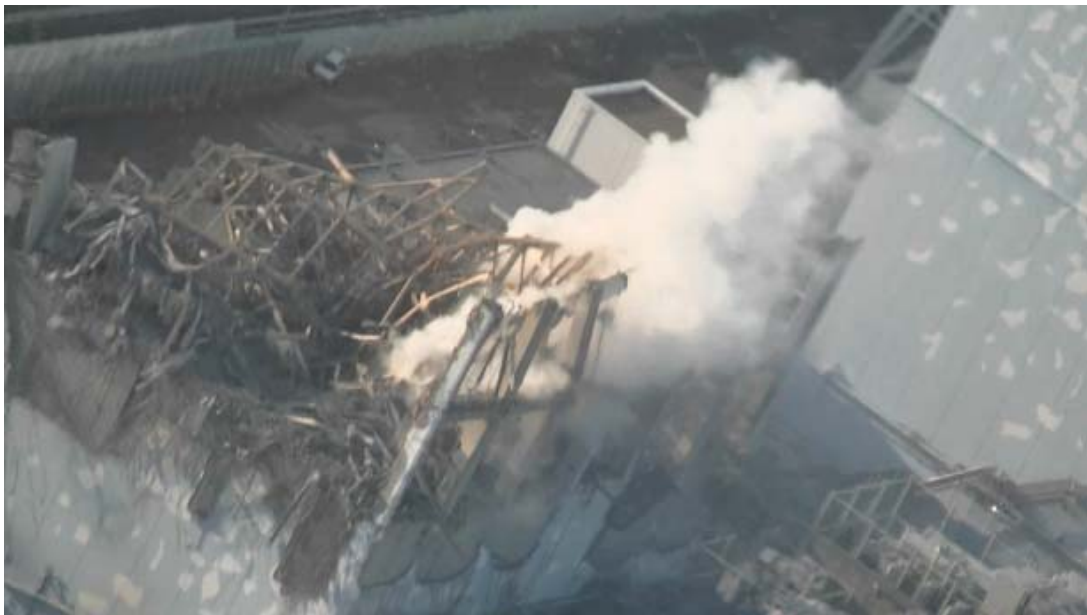
写真2. 2. 4-1<sup>182</sup> （水素爆発後、白煙を上げる3号機）

では、プールから白煙として水蒸気が（断続的に）立ち上るだけの多量の熱量はどこから来たのであろうか。白煙は水素爆発の直後のみならず、翌日や翌々日に大きく発生している。したがって、プール内で破損した燃料による一時的な大きな発熱が生じた原因を検討する必要がある。
