東京電力福島原子力発電所  
事故調査委員会

## 報告書

National Diet of Japan  
Fukushima Nuclear Accident  
Independent Investigation Commission

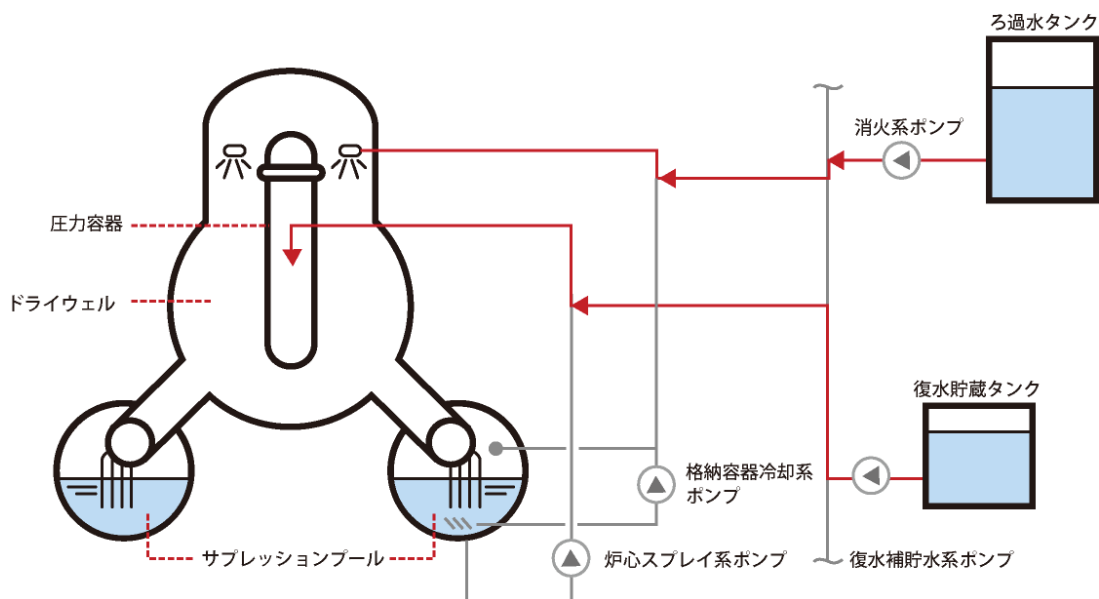
図 1.3.1-1 代替注水設備の概念図<sup>106</sup>

MARK II型格納容器と改良型沸騰水型原子炉（ABWR）では、格納容器上部にあるスプレイからの水が構造上直接ペDESTALの下部へ流入しないため、ペDESTAL下部に直接注水するラインが設けられている。一方MARK I 型では格納容器の構造上、上部スプレイからの注水が最終的にペDESTAL下部へ流入することから、ペDESTAL下部への直接注水ラインは増設されていない（「図 1. 3. 1-1」及び「図 1. 3. 1-2」参照）。

また、この代替注水するための消火系配管は耐震クラスCとなっており、明確な証拠は見つかっていないが、今回の地震災害の際はほかの安全設備より先に破損し使用不能となって

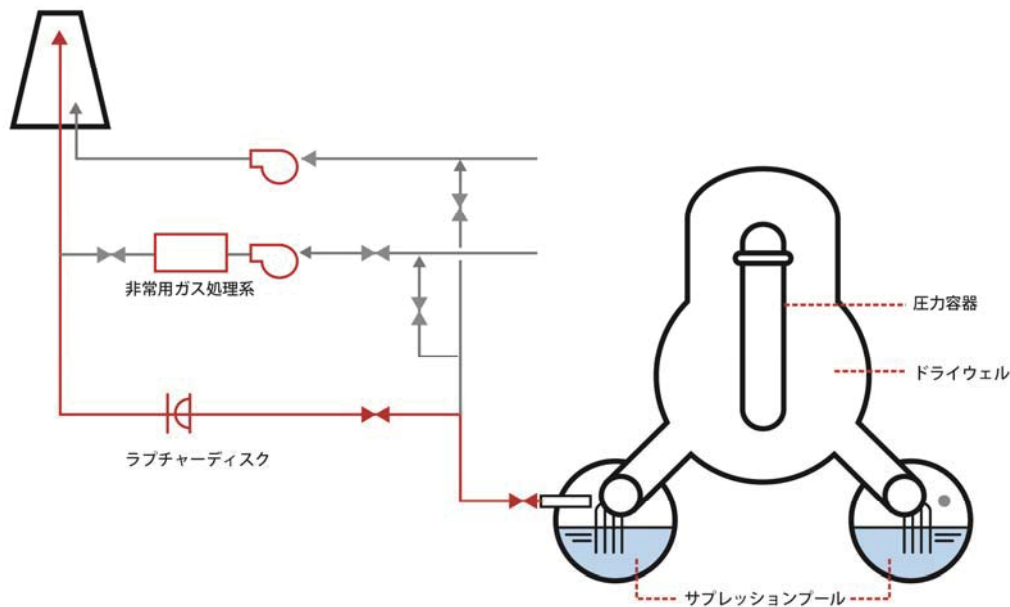
図 1.3.1-3 耐圧強化ベント設備（概念図）<sup>109</sup>

同様耐震クラスCとなっており、地震災害の際は他の安全設備より先に破損し使用不能となっていた可能性が存在する（詳細は「1.3.2 3）」で後述）。

さらに、このベント操作は電源があり中央制御室で操作することが前提となっており、弁のスイッチを動かすだけという最も簡単な操作の一つとなっていたため、電源を失った後の手動開操作は手順書にも記されておらず、また図面や手動操作部品の整備不備により手動操作は非常に困難な状況であった。

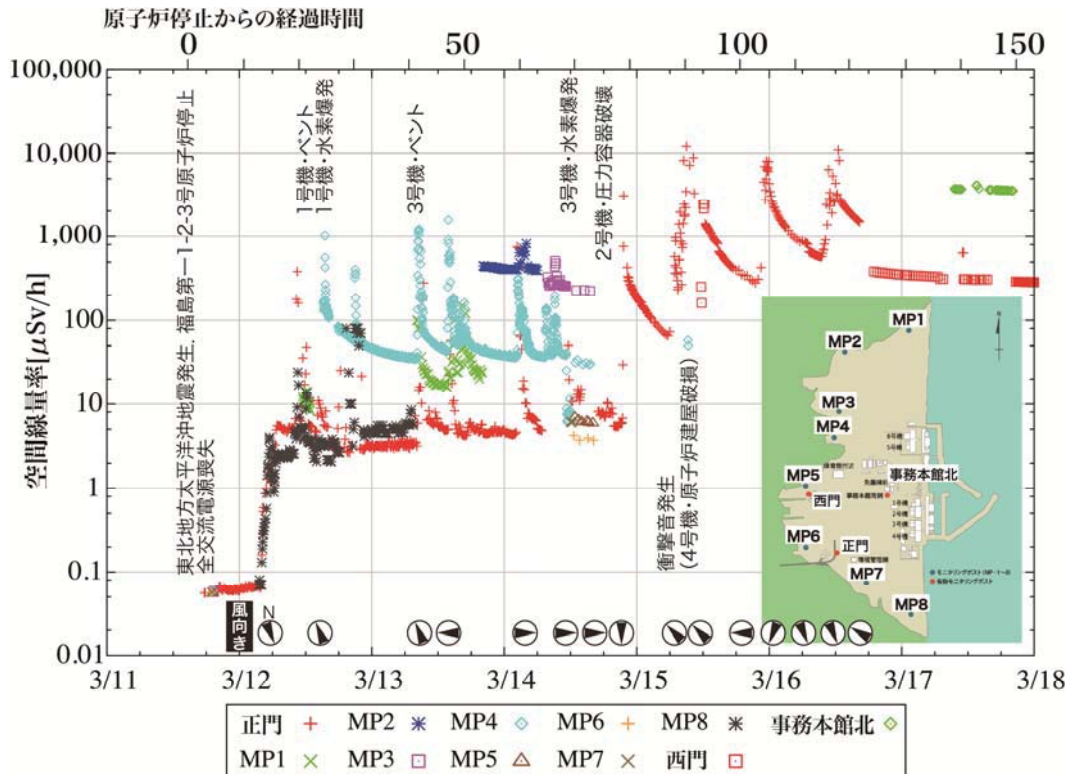
図2.1.4-1 モニタリングカーによって福島第一原発構内で測定された放射線量

「図2.1.4-1」は、モニタリングカーによって福島第一原発構内で測定された放射線量である<sup>55</sup>。12日に測定された放射能は、11日深夜から炉心溶融を起こした1号機から放出されたものである。13日から14日にかけては、13日に炉心溶融を起こした3号機から放出された放射能が加わって測定されている。また、15日からは、正門付近で一段と高い放射線量が測定されているが、これは、2号機からの放射能放出の寄与が大きいと考えられる。

という高圧状態が継続し、事故初期に格納容器D/Wの破損を招いたことが、大量の放射能放出を招く要因になった。

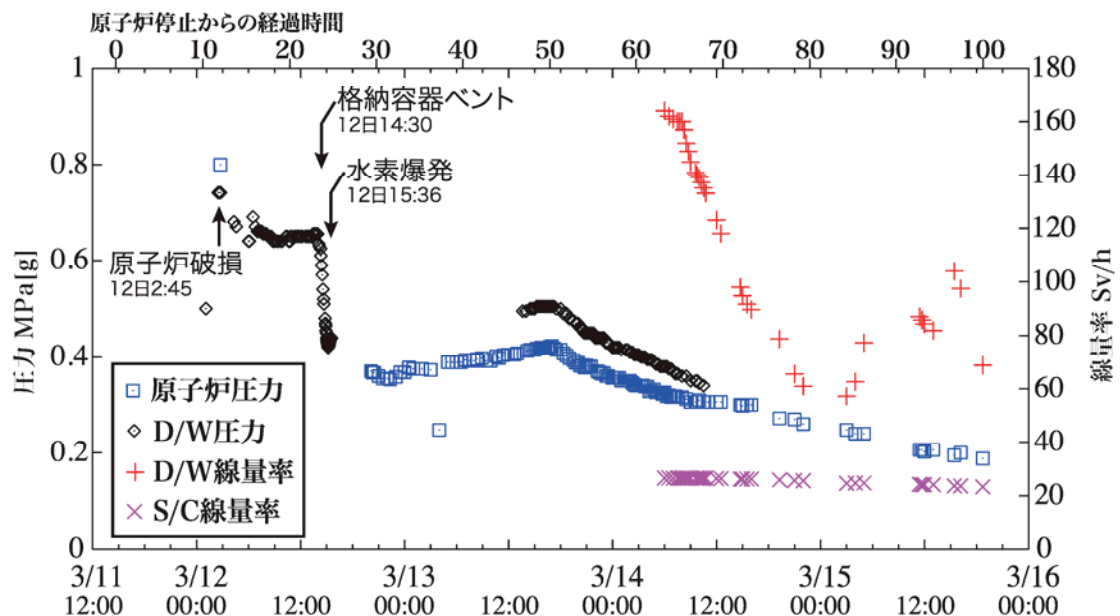
図2. 1. 4-2 1号機における原子炉圧力容器破損、格納容器ベント、水素爆発、炉心放射能の格納容器への移行

その後、炉心のメルトダウンにより、原子炉圧力容器底部近辺に破損が生じた。この現象は、「図2. 1. 4-2」において原子炉圧力とD/W圧力がほぼ同じ値になった12日2時45分には発生していたと推定される。その結果、高温・高圧の蒸気と揮発性放射能は、原子炉圧力容器から格納容器D/Wに移行した。この移行は、格納容器D/W及びS/Cの空間放射線量モニターD/W（CAMS）及びS/C（CAMS）の急上昇によって示されるはずであった。しかし、1号機の格納容器放射線量が測定されるのは14日に入ってからであり（「図2. 1. 4-2」参照）、12日早朝に起こった放射能の流入を直接観察することはできない。

「図2.1.4-2」が示すように、12日1時ごろから1号機の格納容器D/Wは設計圧力を大幅に超える約0.7MPa[g]以上の高圧状態にあり、格納容器破損の危機的状況にあった。14時30分ごろ、劣悪な作業条件にもかかわらず、運転員は格納容器S/Cベントを成功させた。D/W圧力は大幅に低下し、事故初期における格納容器破損は免れた。しかし、このベントの操作性に関しては、ベントの実行が要求される事故時の高放射線量に対する配慮が全くなされていないものであり、ベントが遂行されるまでに13時間以上を要した。このようなベントの大幅な遅れは、1号機における水素爆発及び外部環境への放射能放出を防止することができなかった一因であった。

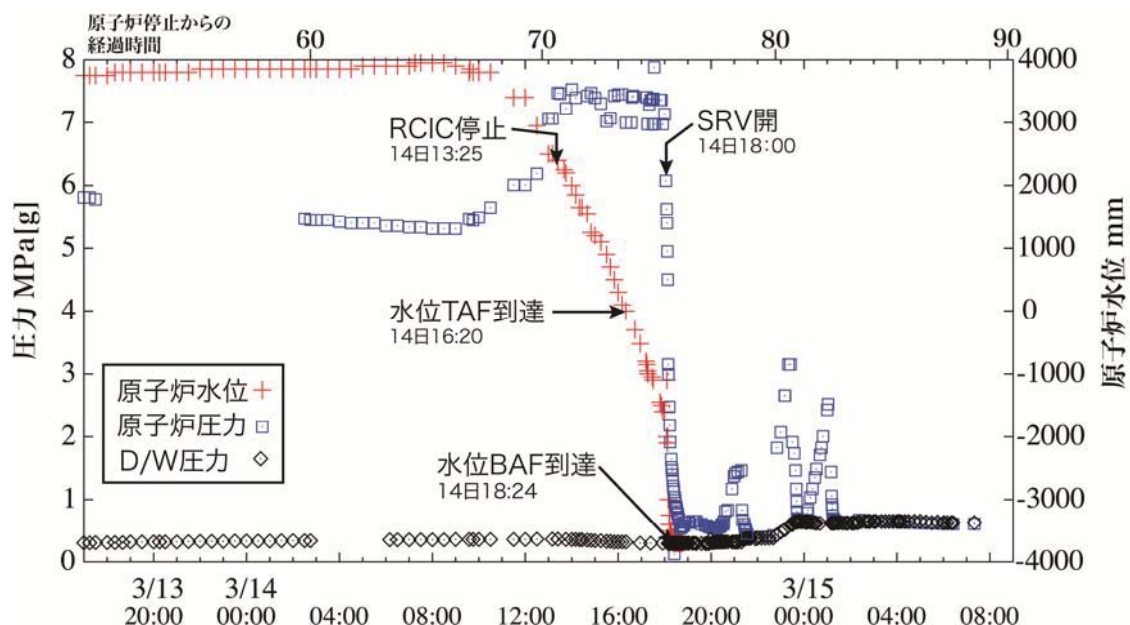
図2. 1. 4-3 2号機RCIC停止後の原子炉減圧、SR弁開、原子炉水位の低下

しかし、「図2. 1. 4-3」に示されるように、RCICが停止する3時間以上前の14日10時までは、原子炉水位は低下し始める一方、原子炉圧力は上昇に転じている。この現象はRCICがもはや炉心冷却系としての機能を喪失していたことを示していると考えられる。

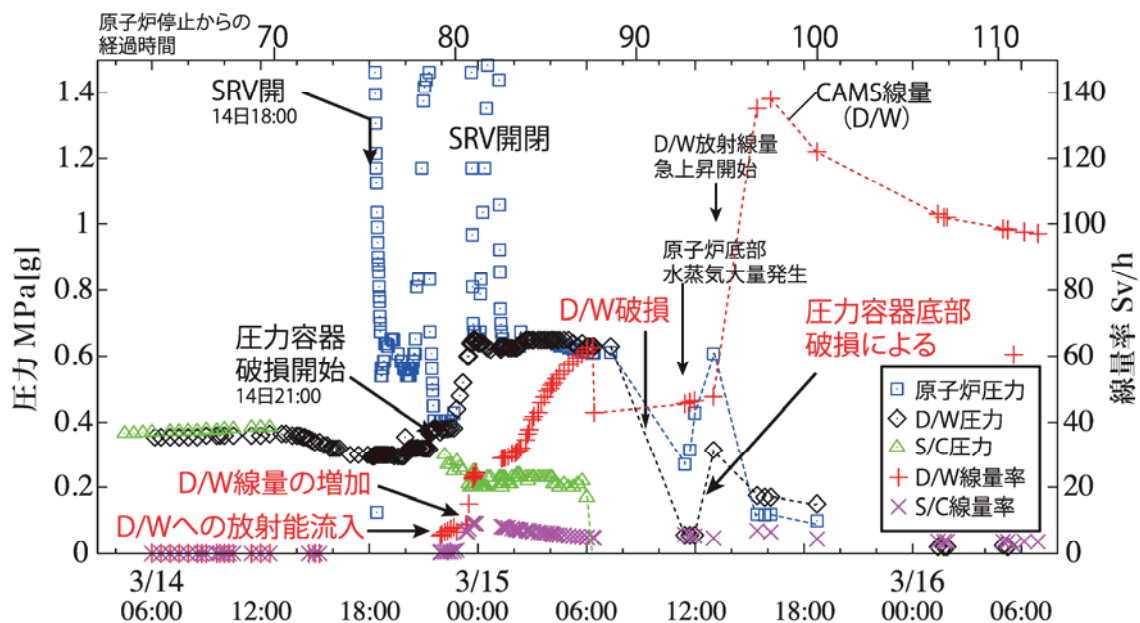
図 2. 1. 4-4 2号機SR弁開以降の原子炉の事故経過

高温・高圧となった格納容器のフランジ部等から、水素ガスやヨウ素、セシウム、テルル等の放射能性ガスが原子炉建屋に放出された。これは1、3号機の水素爆発で示されたものと同様の現象である。

この間のS/C圧力は、D/W圧力とは異なり低下傾向を示しつつ、15日6時ごろには-0.1MPa[g]を示した。この低下は圧力計の故障と推定されるが、その原因として格納容器に破損が発生したことが考えられる。

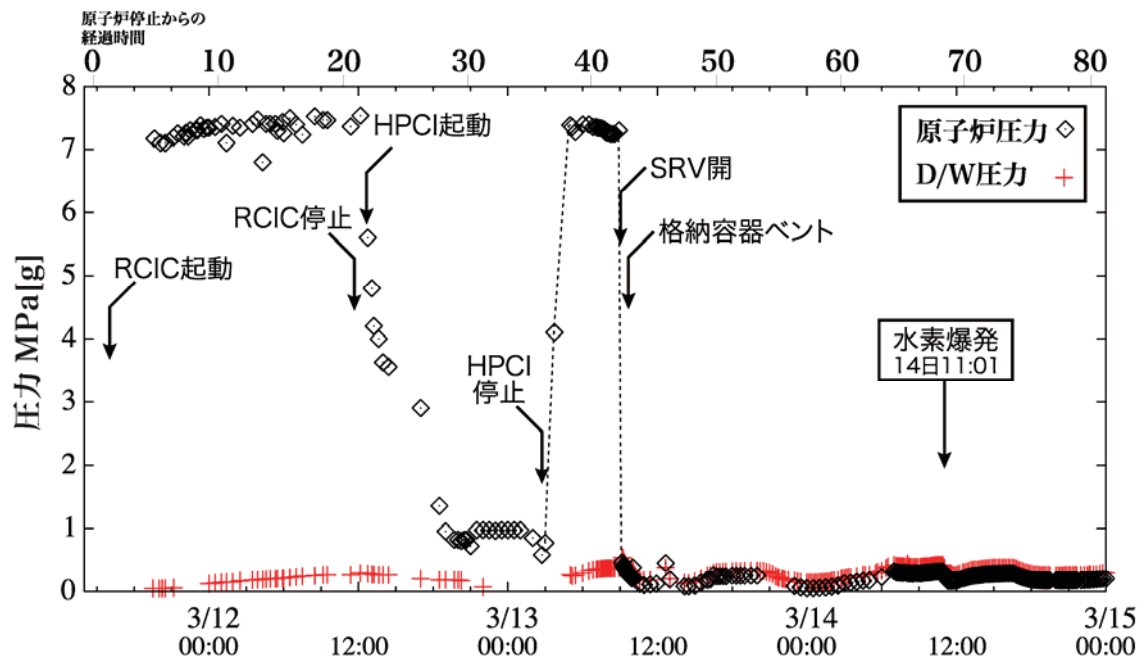
図2.1.4-5 3号機HPCI起動に伴う圧力の低下、SR弁開による原子炉圧力の急速低下

11日15時40分ごろの全交流電源喪失後、3号機では、生き残った直流電源を用いて16時3分にRCICを起動した。このRCICは12日11時36分に停止した。そして、原子炉水位低下により、12日12時35分にHPCIが自動起動した。HPCI起動後、7.5MPa[g]あった原子炉圧力が、起動30分後の13時5分には4.8MPa[g]になり、14時25分には3.5MPa[g]、20時には0.8MPa[g]、13日2時42分のHPCI停止時には0.58MPa[g]まで低下した（「図2.1.4-5」参照）。原子炉圧力は、HPCI停止の1時間後には再び4.0MPa[g]まで上昇し、2時間後には7.38MPa[g]へと上昇した。

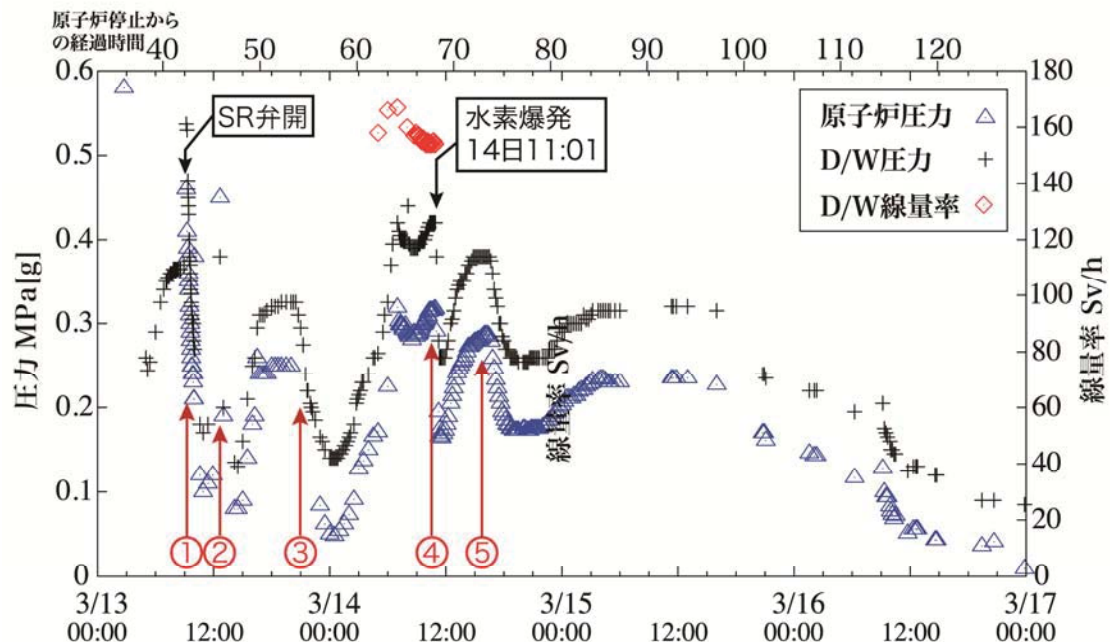
図2. 1. 4-6 3号機格納容器ベントによる圧力の急低下と激しい蒸気の発生

4回目のベント直後の14日11時01分に原子炉建屋で水素爆発が起こった。これは水素や放射能、水蒸気が原子炉建屋に大量に流出していたこと、また、流出した放射能が直接環境に放出されるようになったことを意味している。

また、原子炉圧力容器破損の正確な時間は不明である。D/W線量が上昇を開始する時期のデータが存在しないからである。しかし、D/W線量が14日4時ごろには168 Sv/hに達していることから推定すると、3回目の格納容器ベント前後にその破損が発生したと推定される。

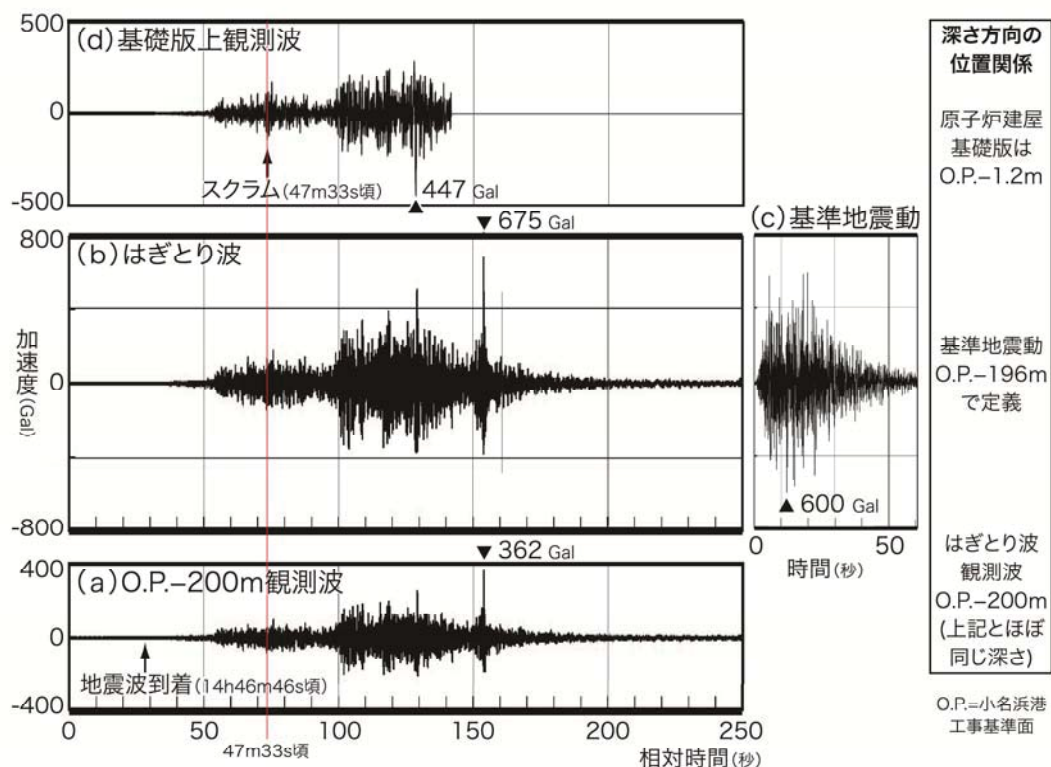
自由地盤系南地点と北地点の「はぎとり波」と基準地震動の応答スペクトルの比較についても別に掲げる（【参考資料 2. 2. 1-5】参照）。それによると、南地点においては、特にEW方向の「はぎとり波」の応答スペクトルが、3種類の基準地震動を少し超えているのが分かる。

北地点では、時刻歴波形でも応答スペクトルでも、「はぎとり波」はほとんど基準地震動以下に収まっている。

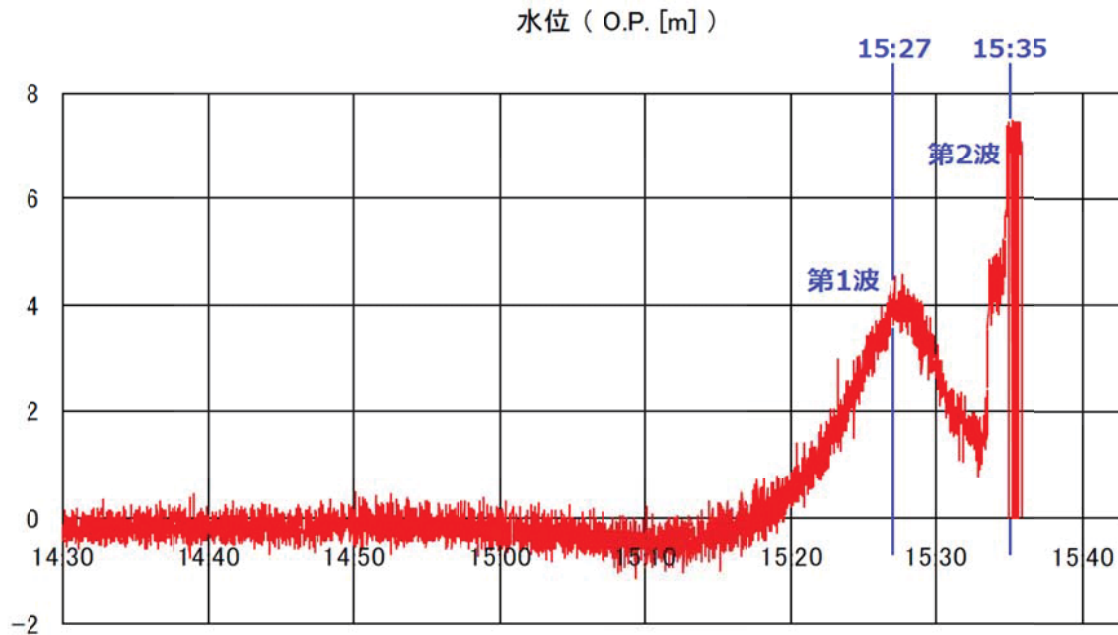
図2.2.3-1 福島第一原発沖合1.5kmの波高計による津波実測波形<sup>149</sup>

全ての報告書が記載している第1波が15時27分ごろ、第2波が15時35分ごろという津波到達時刻は、東電の報告に従ったものであるが、東電の報告の根拠は沖合1.5km地点に設置された波高計の記録上の第1波、第2波の時刻である<sup>147</sup>。これは沖合1.5km地点の到達時刻であり福島第一原発への到達時刻ではあり得ない<sup>148</sup>。

福島第一原発を襲った津波の唯一の実測値である波高計のデータを見ると、第1波は波高4m程度であり、その後大幅に波高の高い第2波が襲来したことが分かる。波高計の測定限界は±7.5mとされており、第2波の波高は不明である。

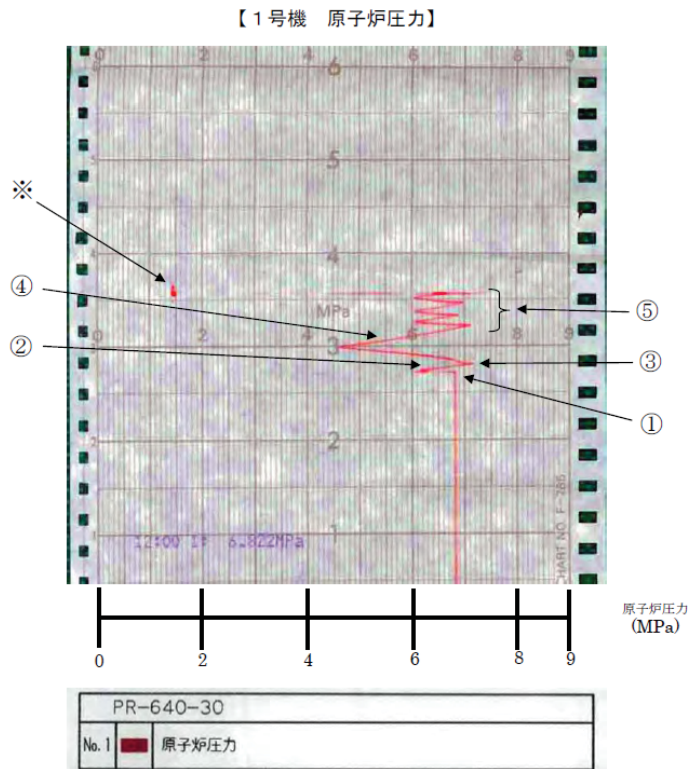
図 2. 2. 4-2 1号機の炉圧の変化

長く激しい地震動によって破損し、その破損箇所から冷却材が漏れ出すようなトラブルが起きていないか。——これは、1号機の事故の推移を論じるとき、無視することのできない重要な疑問であり、疑念である。事実、政府事故調は、中間報告書<sup>163</sup>でかなりのページをこの問題の検証に割いている。

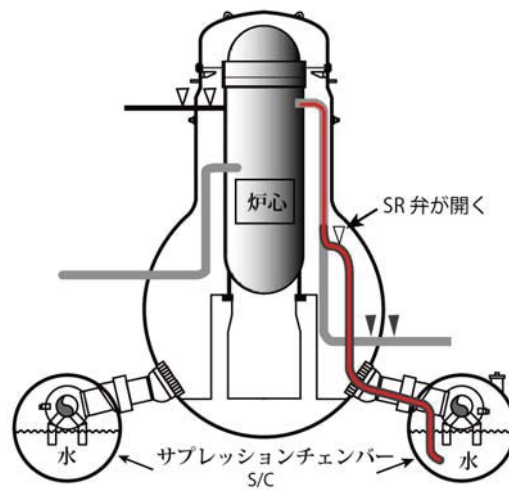
まず、原子炉圧力が約7.7MPaまで上昇し、それによりSR弁が自動的に開き<sup>174</sup>、原子炉圧力容器から大量の蒸気が一気に圧力抑制室（S/C）の水の中に入り、そこで水に凝縮した（「図 2. 2. 4-4」参照）。その際大きな体積凝縮が起き、原子炉圧力が低下した。原子炉圧力が低下すればSR弁は自動的に閉じるが、SR弁が閉じると崩壊熱により原子炉圧力が再び7.7MPaまで上昇し、そのためSR弁が開き、原子炉圧力容器内の蒸気が大量にS/Cに向かい……と、同じことが繰り返される。そしてSR弁が開くたびに大量の冷却材が原子炉圧力容器からS/Cへ移行し、そのため原子炉水位は急速に低下し、最終的に燃料が損傷、溶融した。

図2.2.4-4 SR弁が開くたびに大量の冷却材が圧力抑制室に移行し、原子炉水位が急速に下降し、最終的に炉心損傷、炉心溶融に至った（事故シナリオ1）

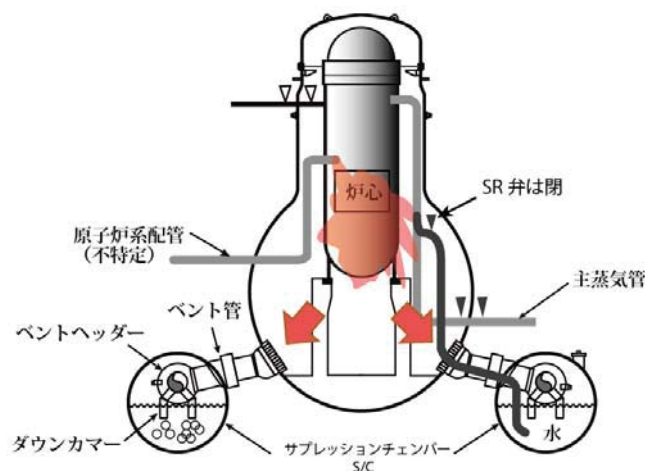
〈事故シナリオ2〉 東北地方太平洋沖地震による長く激しい地震動によって、地震直後（MSIVが閉じる直前または直後）に、なにがしかの原子炉系配管が破損した。そして破損した部位から冷却材がドライウェル（D/W）内に噴出し、ベント管、ベントヘッダー、ダウンカマーなどを経由してS/C内の水中に移行した（「図2.2.4-5」参照）。破損箇所からの冷却材喪失が止まらず、そのため最終的に燃料が損傷、溶融した。この事故シナリオにおいては、配管破損によって圧力の高まりが抑制されるので、SR弁が自動的に作動する可能性は低い。東電、保安院はこの事故シナリオ2を事実上ほぼ完全に否定している。

図2.2.4-5 原子炉系配管の破損による冷却材喪失（事故シナリオ2）。破損箇所から噴出した冷却材は、猛烈な勢いでベント管、ベントヘッダー、ダウンカマーを経て、S/Cに入る。

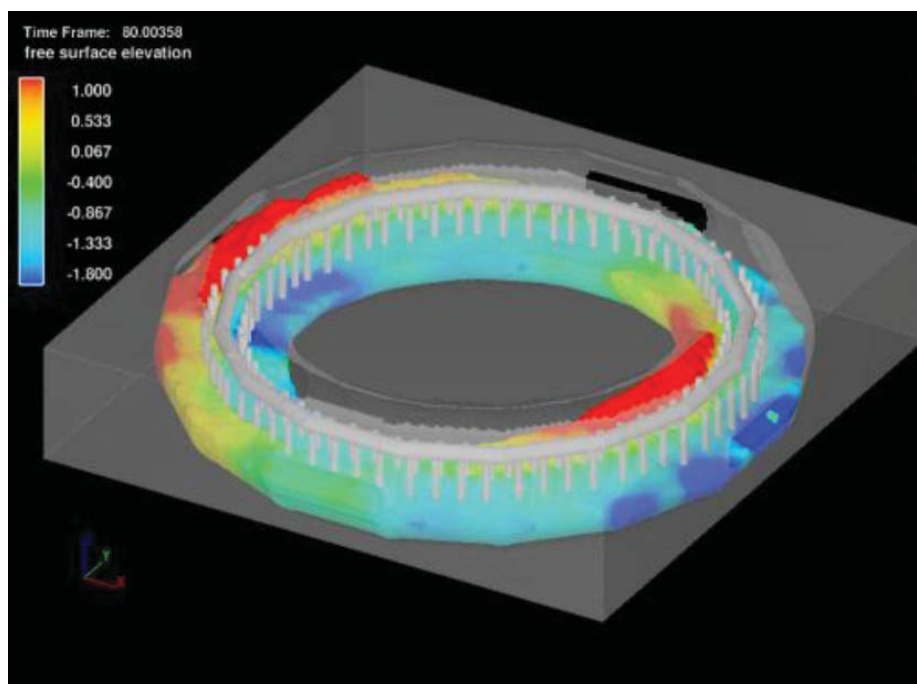
図 2. 2. 5-3 MARK I 型格納容器の圧力抑制室の水のスロッシング

平成19（2007）年の柏崎刈羽原発を襲った新潟県中越沖地震で、すべての号機で使用済み燃料貯蔵プールの水面が大きく揺れ、プールの冷却水が大量に溢れ出した<sup>188</sup>。福島第一原発においても、使用済み燃料貯蔵プールと圧力抑制プールが、地震動で水面動揺したと推測される。平成15（2003）年に起きた十勝沖地震では、震源から150km以上離れた石油タンクが、スロッシングで損傷し火災が発生した。機械構造物、特に配管などは固有周期が約0.1秒程度であるが、大型タンクのスロッシングは5秒から10秒に達する。MARK I型格納容器のスロッシングは約4～5秒程度と推測される<sup>189</sup>。特に、長周期成分の多い地震動がくると、圧力抑制室の水面が動揺し、ダウンカマーの先端が水面から外に出てしまう可能性がある。出た瞬間に水蒸気は圧力抑制室の気相部に吐き出され、圧力抑制機能が働かず、設計条件内でも格納容器が過圧してしまう可能性がある<sup>190</sup>。圧力抑制プールのスロッシングは、MARK II型並びにABWRのRCCVでも起こり得るが、ダウンカマーの露出する可能性は、MARK I型が最も高い。特に、長周期の動揺が長時間続く場合には十分な検討を要する。

地震動発生時の圧力抑制室プール水のスロッシング・シミュレーション。図の赤いところで大きなスロッシングが起きている。青い部分は、大きなスロッシングのためにダウンカマー出口が水面から外に出ている部分。なお、ダウンカマー出口が水面から外に出てしまうと、水蒸気が圧力抑制室の気相部に吐き出され、格納容器の圧力が上昇する。

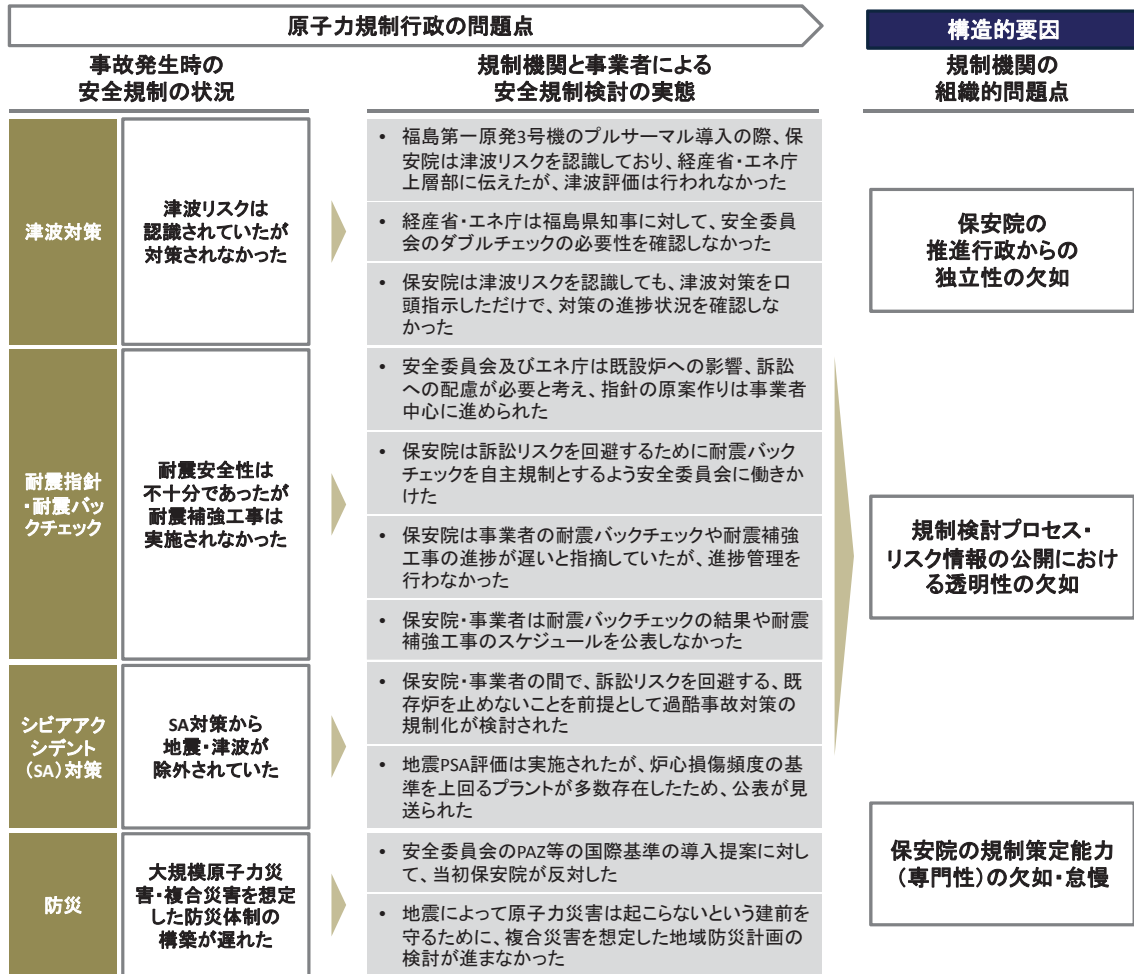
図5.4.2-1 規制機関の組織的問題点

このような事態を招いた規制機関の組織的問題点は「独立性の欠如」「透明性の欠如」「専門性の欠如」に集約される。

原子力の利用の推進という政策目標を受け、規制機関である保安院は必ずしもみずからは技術的に納得できない場合にも組織の利益を優先するために「安全」を宣伝し、原子力利用推進体制を守るという役割を担っていたと考えられる（独立性の欠如）。周辺住民、国民、国際社会が安全に対して疑問を抱き、原子力利用の推進に障害が生じ、既設炉の稼働率にまで影響することを避けるために、リスクに関する情報を操作、隠ぺいしてきた（透明性の欠如）。さらに、安全性評価能力の育成が不十分であったため、事業者から独立して適切な規制を行うことができないという悪循環が生じた（専門性の欠如）。

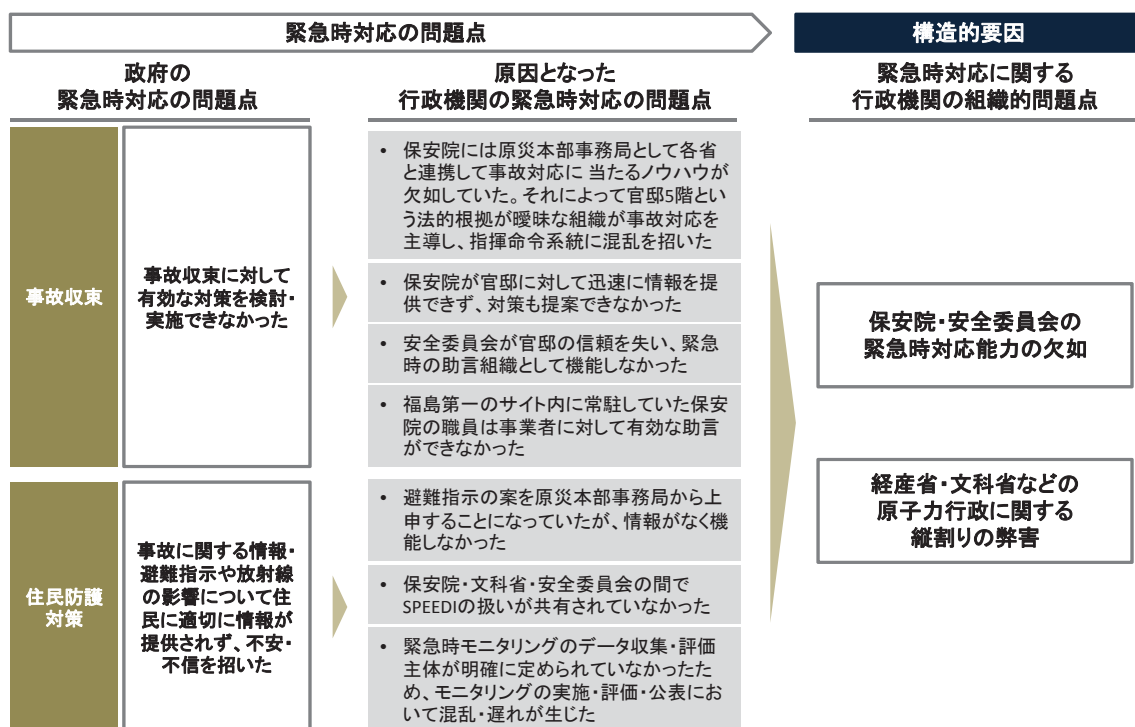
図5. 4. 2-2 緊急時対応に関する行政機関の組織的問題点

「第3部」においては、本事故において、規制機関である保安院及びこれを監視する安全委員会が機能不全に陥り、対応に不備が生じたことを示した。これらの組織における問題点として、「規制機関の緊急時対応能力の欠如」「縦割り行政の弊害」が指摘される。

保安院は原子力災害対策本部事務局に指定されていながら、実際の緊急時と想定した実効的な備えをほとんど行ってこなかった。そのことが、本事故による被害を拡大したと考えられる。
